# A TORRE DE CENTUM CELAS

(BELMONTE)

JORGE DE ALARCÃO  
JOSÉ LUÍS MADEIRA

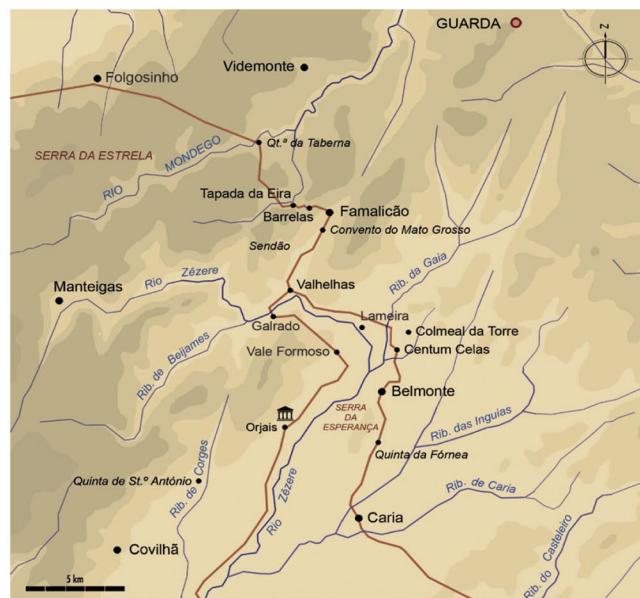
FIG. 2

Rejeitando, também pelas características arquitectónicas, a interpretação como *mansio*, não excluimos a hipótese de, nas imediações da “torre”, ter existido uma estação viária. Por aqui passava a estrada que, vinda de Mérida (e, mais proximamente, de *Egitania*), depois atravessava a serra da Estrela e alcançava Viseu (FIG. 2).

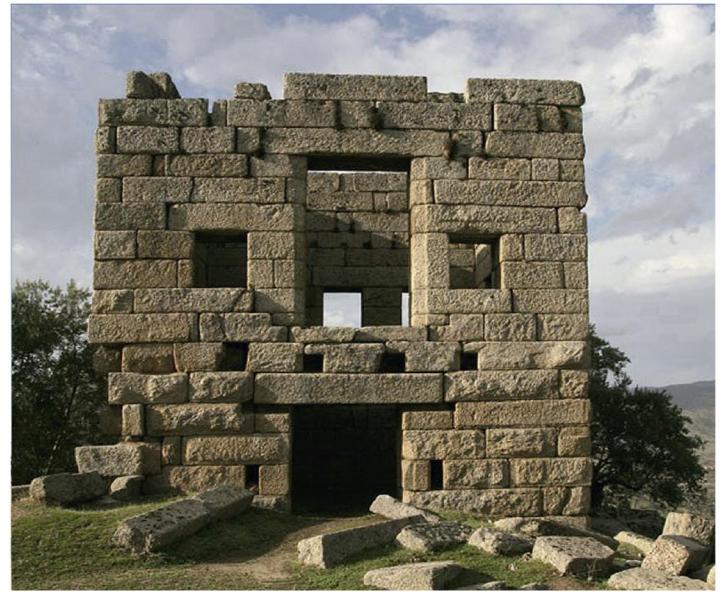
FIG. 3B

O único edifício que conhecemos com alguma similitude encontra-se em Alinda (Turquia) (FIG. 3B) (ALARCÃO, 2018: 186). Aqui, porém, parece tratar-se de uma torre da muralha da cidade — ainda que o elevado número de aberturas seja estranho numa torre de muralha.

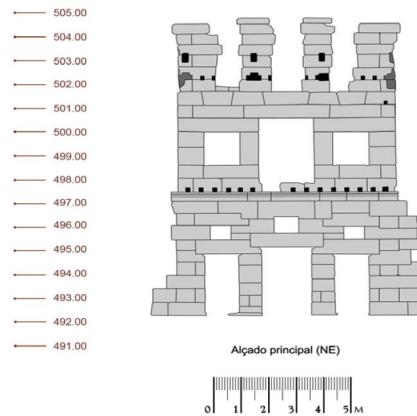
FIG. 4A

Nas **FIGS. 4 e 5** apresentamos a fachada principal da “torre”. Em 4A, o estado actual; em 4B e C, o aspecto que a fachada teria na época romana (com duas propostas alternativas que comentaremos mais adiante). Em 5A, o que poderia ser o estado da torre antes da reconstrução medieval; em 5B, a azul, a obra medieval; em 5C, um hipotético hurdício instalado na Idade Média. Talvez, quando a “torre” foi reutilizada em tempos medievais, se encontrassem ainda em posição, na parte superior, outros silhares além dos desenhados. A alvenaria medieval das

As **FIGS. 4 e 5** permitem entender rapidamente o que pensamos quanto ao aspecto do edifício romano e quanto à reutilização medieval. Constituem introdução à circunstanciada análise a que de seguida procederemos.

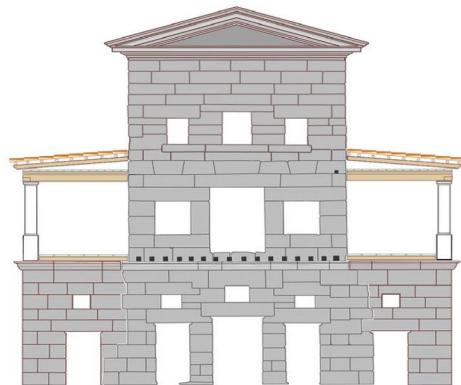
FIG. 4B

Na hipótese que representamos na **FIG. 4B** — com a armação do telhado bem aparente — deveríamos ter, exactamente na esquina da fachada principal, um alvado para inserção da viga que iria assentar, no lado oposto, sobre um dos pilares da varanda. Ora tal alvado não existe nessa posição (**FIG. I2A**).

Temos muita dificuldade em optar por um telhado cuja armação seria visível (**FIG. 4B**) ou por um telhado encoberto por uma platibanda (**FIGS. 4C e 8**). A hipótese de platibanda é solidária da ideia de uma parede alinhada pela fachada principal, e na qual se abriria uma passagem para a varanda. A solução tem contra ela um sério argumento: a suposta parede devia estar travada na da fachada; ora não se observam vestígios de tal travação (**FIG. IIA**).

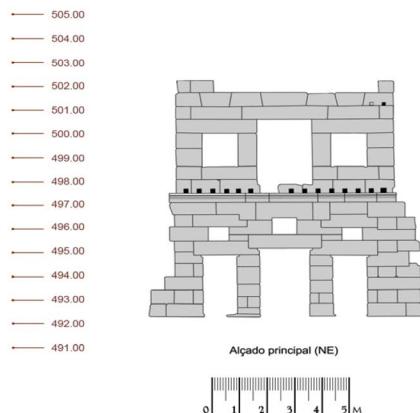
FIG. 5B

Na **FIG. 6** reproduzimos um hurdício de Piatnychanska (Croácia) que nos inspirou no desenho da **FIG. 5**. Em Viollet Le Duc, vols. *Architecture militaire, donjon, bourd e tour*, encontramos outros exemplos.

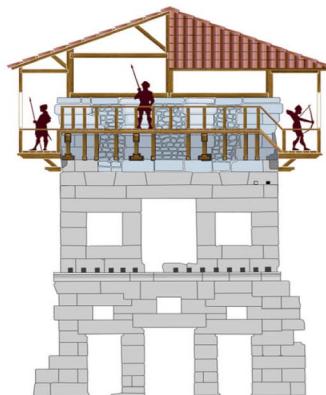
FIG. 5C

Na FIG. 5A apresentamos os silhares que, no topo da fachada principal, nos parece nunca terem sido deslocados. É possível que, aquando da reconstrução medieval, houvesse ainda mais alguns silhares em posição original, mas que terão sido removidos e montados uns sobre os outros para amparar a alvenaria então introduzida. Se tal alvenaria desapareceu na fachada principal, subsiste nas laterais. A alvenaria, como dissemos, corresponde, de forma não exacta, mas muito aproximada, ao que seriam os vãos das janelas romanas. Em 5B, a azul, representamos a obra medieval. Tendo em vista os alvados da parte reconstruída, podemos imaginar um hurdício, que já representámos em 5C, mas reproduzimos, noutra dimensão, na FIG. 21.

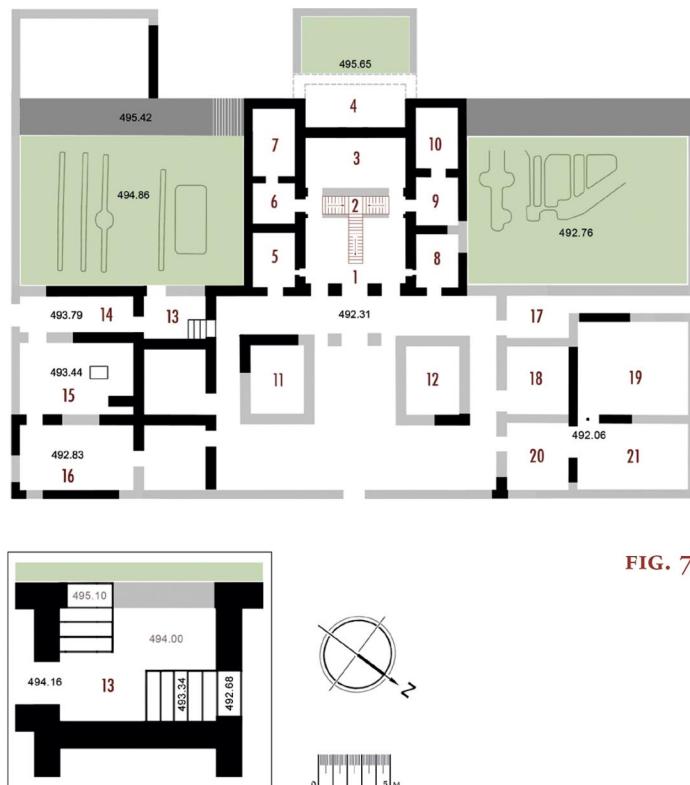
Na **FIG. 7** apresentamos a planta da primeira fase da *villa*. Servimo-nos da que Helena Frade desenhou, mas introduzimos algumas alterações nos muros que, sem vestígios suficientemente claros, a autora reconstituiu como hipotéticos, embora altamente prováveis. A noroeste, desenhamos hipoteticamente o que a escavação não alcançou por se achar em propriedade particular. As cotas da planta, que reproduzimos do es-

tudo apresentado por Helena Frade em 2002, estão reportadas à rede geodésica nacional. Deve ter-se em atenção que, salvo no compartimento 16, com um chão de *opus signinum*, não se identificaram pavimentos. As cotas foram registadas na rocha de base e, por isso, devemos considerar que os pavimentos se encontravam a uma cota superior. Justificaremos devidamente as cotas que iremos sugerir para alguns pavimentos.

não teremos aqui em consideração o alargamento da *villa* por ser irrelevante para a reconstituição do corpo principal. A planta que apresentamos corresponderá, pois, à construção original, cláudio-neroniana.

É discutível se o telhado da varanda apoiava o beirado em colunas ou em pilares. O achado de dois tambores de coluna e de um capitel toscano (em 11 da **FIG. 7**) não nos parece suficiente para sustentarmos a ideia de colunas na varanda. Preferimos a hipótese de pilares, assentes sobre plintos.

O terraço frontal prolongava-se sobre dois corpos quadrados avançados que flanqueavam a entrada (**FIGS. 7 e 8**). Porque deles só se conservam alicerces, não podemos saber onde se encontrariam as portas (e as janelas ou frestas).

Entre os corpos avançados havia dois pilares ou colunas. Foi em 11 (da planta da **FIG. 7**) que se encontraram os dois tambores de coluna e o capitel toscano referidos. Pelo módulo, a coluna só ligeiramente ultrapassaria os 2 m. Ora o piso do terraço achar-se-ia cerca de 5,30 m

Se recorrermos às plantas das **FIGS. 7 e 10**, vemos que no rés-do-chão do edifício havia duas salas, 1 e 3, separadas por um espaço estreito e comprido, 2. É manifestamente mais larga e sólida a parede sul deste espaço que a sua parede norte, mas isso não nos obriga a supor que, no piso superior, havia uma parede divisória sobre a parede mais sólida do rés-do-chão. Do lado interno do edifício não se observa qualquer arranque dessa hipotética parede do andar superior.

Aos jardins subia-se por escadas de pedra de que subsistem alguns degraus em 13 da FIG. 7. É necessário supor mais alguns para alcançar a cota do jardim. Deveria haver dois lanços que hipoteticamente desenhemos em pormenor na mesma Figura. Neste pormenor, as cotas a negro são as observadas por Helena Frade; as que apresentamos a sépia são hipotéticas.

A área 14 da FIG. 7, que não seria coberta, constituiria um acesso lateral à *villa*. É inequívoca a função de 15 como cozinha. O acesso através de 14 revela-se, assim, muito conveniente para o abastecimento de víveres e de lenha à cozinha. Pela mesma passagem saíam os lixos para o exterior.

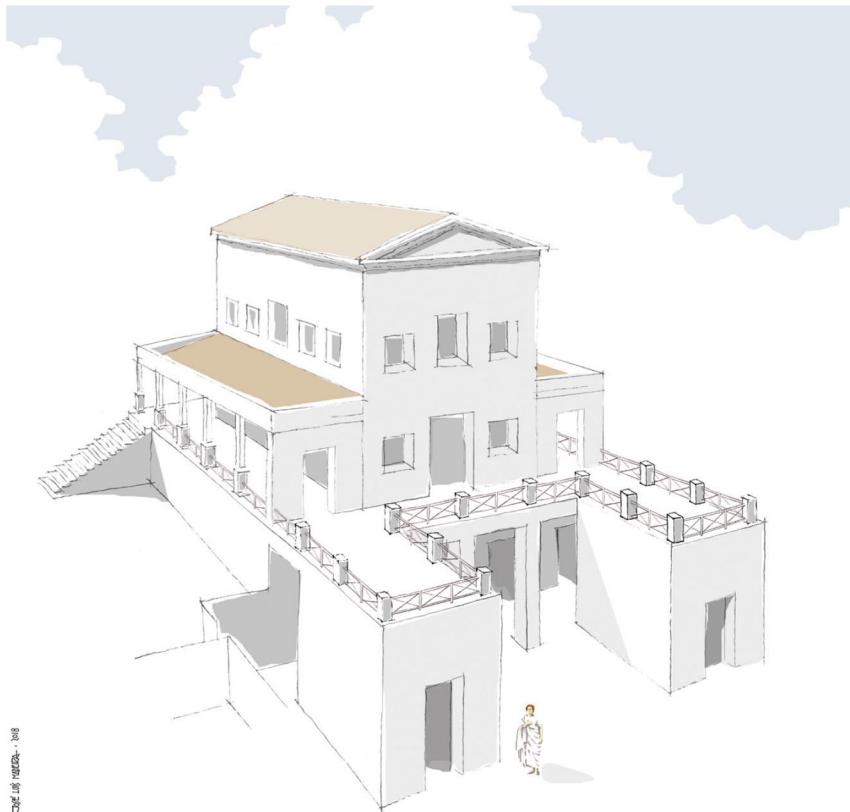
A FIG. 8 mostra, num esboço rápido, o corpo principal da *villa*, tal como o imaginamos, visto em perspectiva, do ângulo oriental.

A “torre” era uma construção de planta rectangular, que aparenta

ter três andares (mas, como já veremos, a aparência exterior ilude). Era rematada por um frontão. Conservou-se deste um fragmento que ainda subsiste nas ruínas.

O edifício tinha, do lado oriental, uma varanda. A hipótese de esta ser coberta por um terraço e não por um telhado faria sentido se o edifício tivesse rés-do-chão e dois andares, como externamente aparenta. Neste caso, as janelas do suposto terceiro piso abririam sobre o terraço, no qual deveríamos imaginar um parapeito. Porque o hipotético terceiro piso não existia, a solução de um telhado cobrindo a varanda parece-nos mais razoável.

Do suposto passeio arrancaria uma escada que subiria à varanda (FIG. 8). As dúvidas sobre a exacta cota do jardim e do passeio deixam-nos na incerteza quanto ao número de degraus necessários — talvez 11.

Como anteriormente dissemos, é duvidoso se, do lado norte da varanda, e no alinhamento da fachada, haveria uma parede na qual se abriria uma passagem (**FIG. 8**). Não deixa de nos causar surpresa que os silhares dessa parede não se engatassem nos da fachada por meio de esperas, como no rés-do-chão. Terá o arquitecto julgado desnecessário esse engate porque a parede da varanda não suportava a mesma carga que a do rés-do-chão? Por outro lado, se a solução fosse a que representamos na **FIG. 4B**, deveríamos ter um alvado mesmo na esquina da parede — e não é isto o que se observa (**FIGS. II** e **I2**).

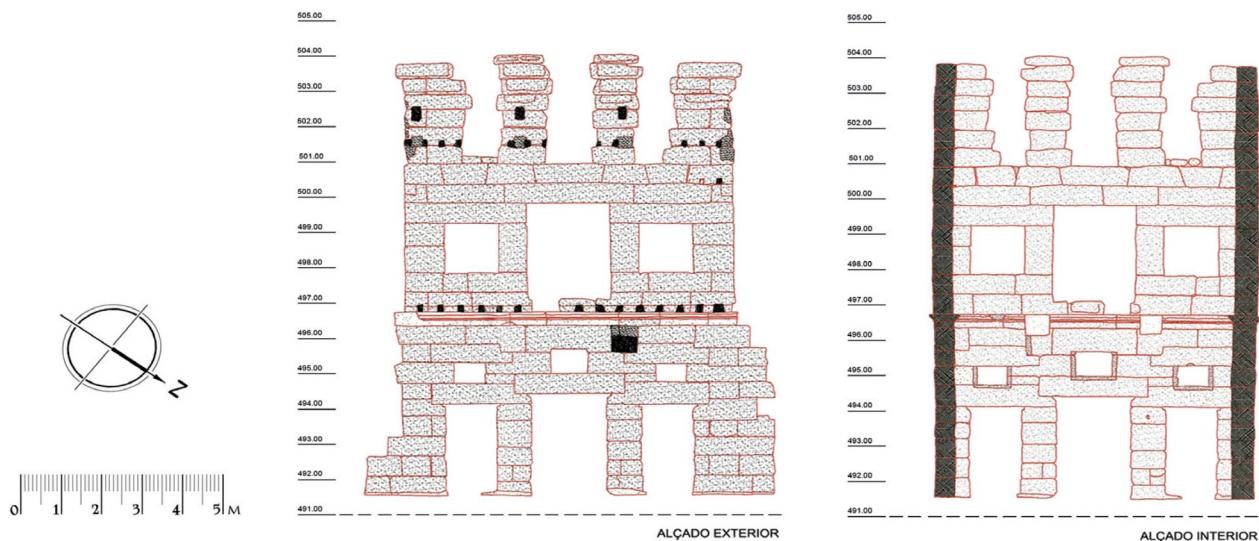
FIG. 9

Nas **FIGS. 1 e 9** (esta última reproduzida de **FRADE, 2002**) observam-se os alvados da fachada principal. É óbvio que estes se encontram, muito regulares, ao nível do pavimento das varandas laterais, mas não se vêem no plano que seria o da inserção do madeiramento de um telhado. Um silhar com um alvado no canto direito não nos parece significativo, tanto mais que não tem réplica do lado oposto. A mesma pedra tem, gravado, um quadrado de dimensões idênticas às do alvado. Possivelmente foi aqui utilizado um silhar que, em baixo, no estaleiro da obra, já teria recebido o risco para um segundo alvado. Tendo-se verificado que não era necessário, terá sido aproveitado no cunhal. Os silhares com alvados da parte superior da fachada terão sido deslocados aquando da reutilização medieval do edifício e servido para a inserção do vigamento do hurdício. Sobrepostos uns aos outros, esses silhares terão constituído o apoio da alvenaria medieval que nesta fachada desapareceu, mas se observa dos lados oriental e ocidental da “torre”.

Se confrontarmos a fachada oriental com a fachada norte (isto é, com a principal) (FIGS. 1, 4 e 9), veremos que nesta se observam alvados no plano dos do pavimento da varanda, mas não no plano dos do telhado. Esta é a razão que nos leva a supor que, na fachada, não havia varanda coberta, mas um terraço.

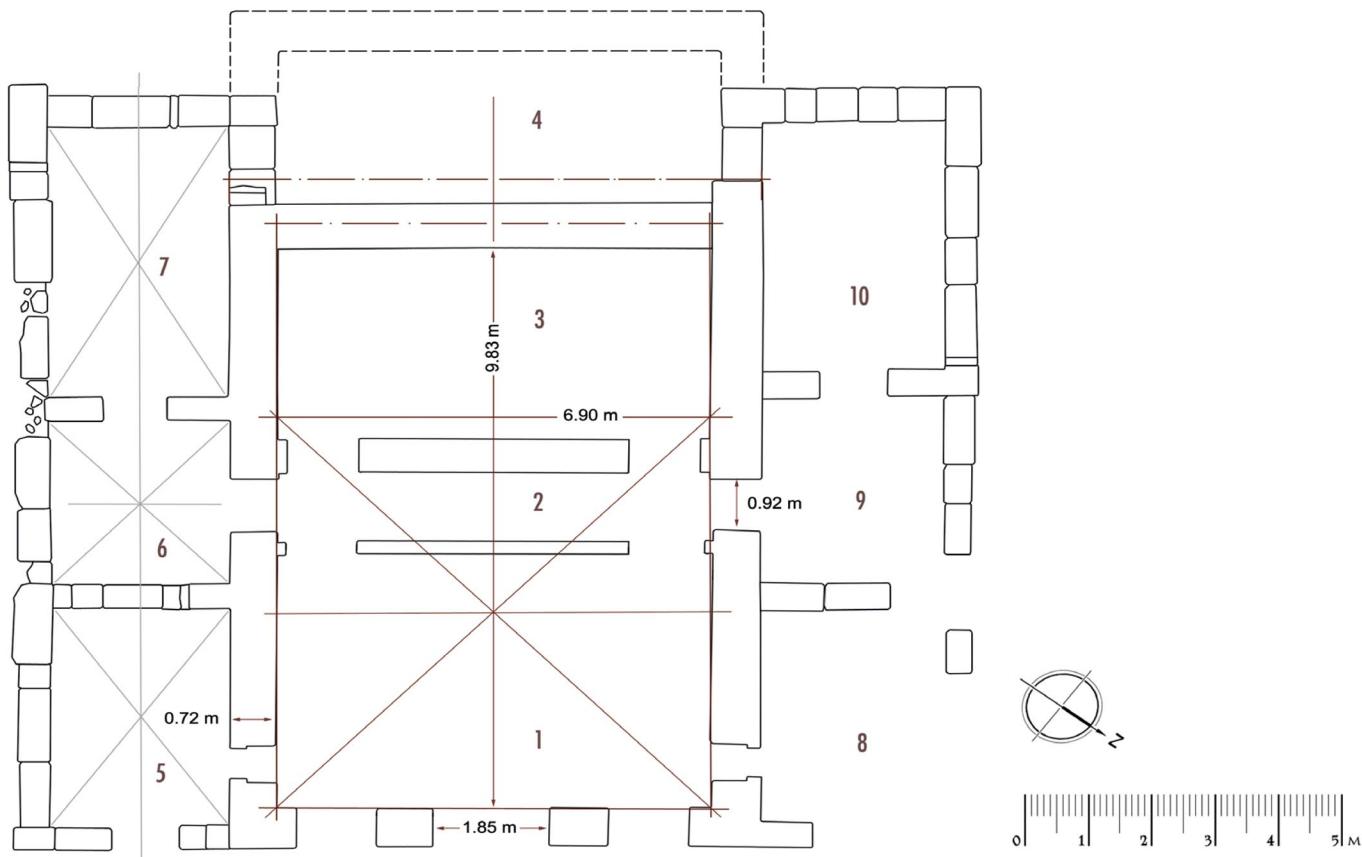
Internamente, o edifício mede 6,90 x 9,83 m; a largura das paredes é de 0,72 m (FIG. 10).

Na FIG. 10 representamos com linha vermelha a traço e ponto o alinhamento que deveria ter a parede traseira da sala 3 se o arquitecto tivesse obedecido àquela proporção. O alinhamento real não corresponde ao que esperaríamos.

Apesar de tudo pensamos que o arquitecto terá concebido o edifício com a medida interna de 36 x 24 pés e que só por erro de calibração do pé ou por erros de medição no terreno se pode explicar que os 10,62 x 7,08 m teóricos se tenham convertido em 9,83 x 6,90 m.

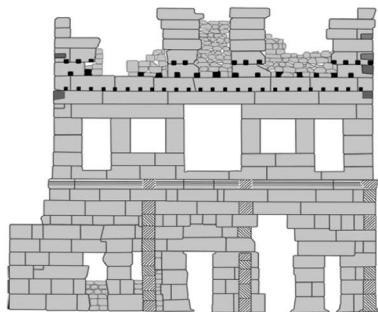
FIG. IIB

Na **FIG. IIA** reproduzimos o desenho da fachada oriental da “torre” tal como Helena Frade o apresentou no seu estudo de 2002. Na **FIG. IIC** reconstituímos o que seria essa fachada na época romana e assinalamos as paredes que, perpendicularmente, constituíam os muros divisórios dos compartimentos 5, 6 e 7. O desenho de pormenor **IIB** ilustra o que seria a articulação das paredes: alguns silhares postos a tição e salientes constituíam um denteado que assegurava melhor travação das paredes. Não haveria necessidade de construir uma parede inteiramente (isto é,

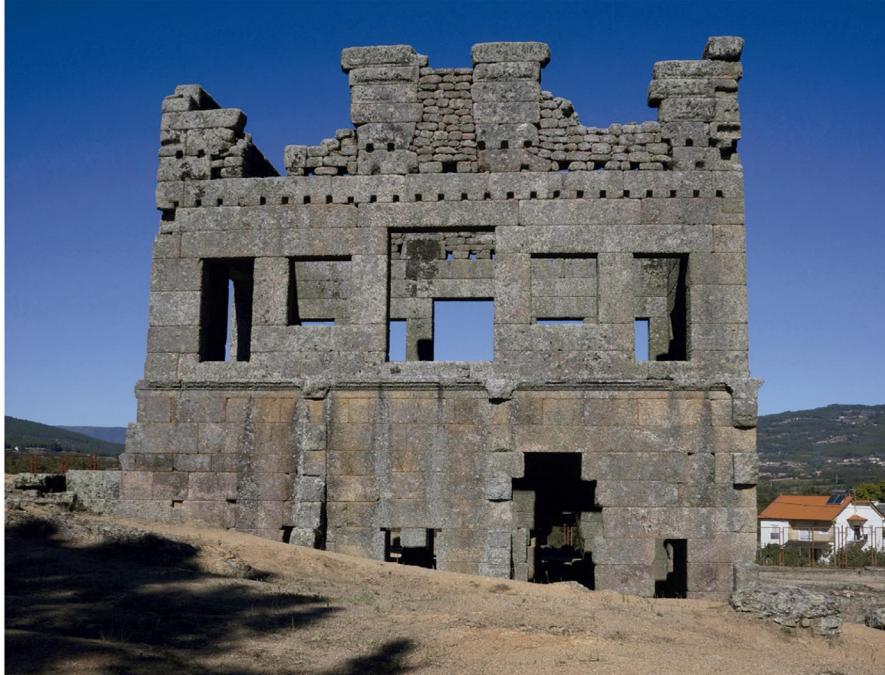
FIG. 12A

Nas Figs. **12A** e **B** apresentamos fotografias da fachada oriental.

Uma cornija marca o nível do primeiro andar. Sobre ela assentaria o vigamento de madeira que era, ao mesmo tempo, tecto das salas 5, 6 e 7 e piso da varanda.

Ao nível do primeiro andar temos uma porta central, mais larga, duas outras mais estreitas e duas janelas. Abriam para a varanda. A soleira das portas, a cerca de 0,40 m acima da cornija, permite-nos calcular a espessura do pavimento da varanda, embora possamos admitir um degrau descendo do interior à varanda. Talvez este pavimento tenha sido construído mais ou menos de acordo com as recomendações de Vitrúvio, 7, 1 e de Paládio, 1, 9, 3: sobre barrotes, aplicavam-se tábuas (que Paládio recomendava fossem de castanho, em duas camadas sobrepostas, as de baixo num sentido, as de cima no sentido perpendicular), depois uma camada de fetos ou palha, sobre esta uma outra de pedra miúda com  $\frac{3}{4}$  do pé (c. 0,21 m), por cima uma da cal e areia com pelo menos 6 dedos de espessura (c. 0,11 m) e, finalmente, o pavimento.

Acima das portas e janelas da varanda, uma correnteza de alvados, muito regularmente espaçados, servia para inserção do vigamento que constituía o tecto dessa varanda.

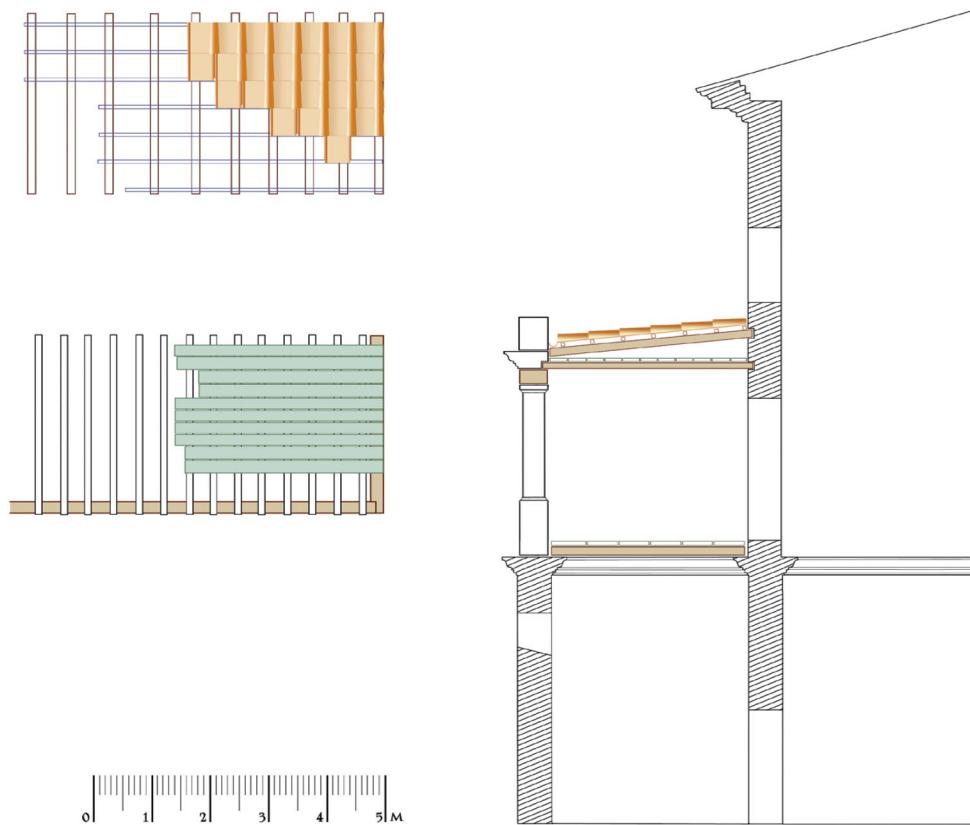
FIG. 13

Nos alvados inferiores desta fachada alojar-se-iam vigas que viariam repousar num frechal assente sobre os pilares da varanda; nos superiores inseriam-se os caibros do telhado (**FIG. 13**, que representa um corte a meio da varanda).

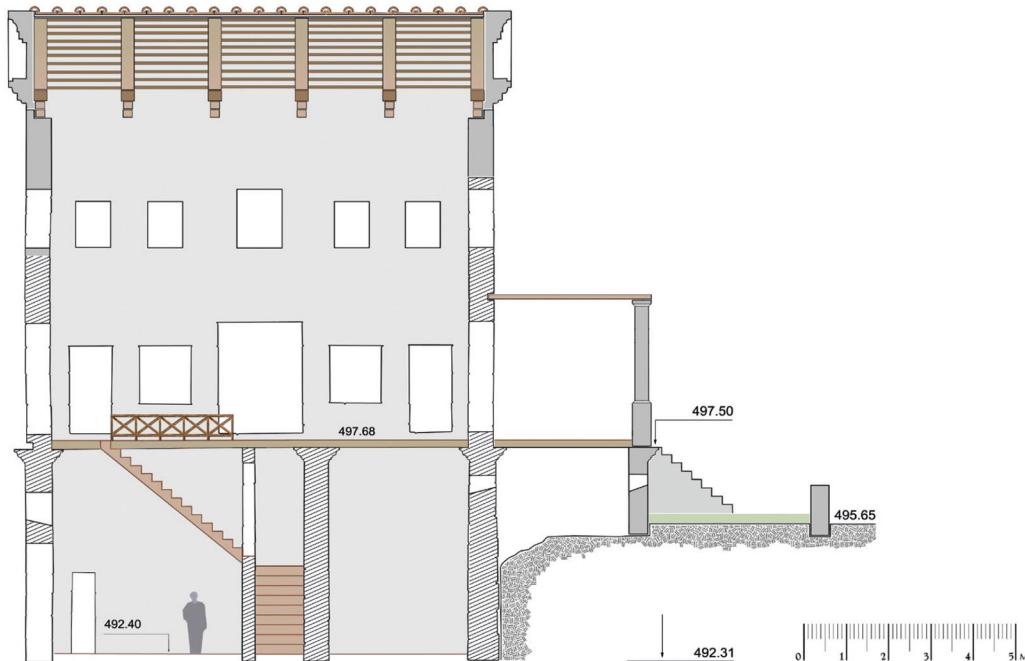
FIG. 14

Nas traseiras, a parede atinge 7,00 m. Na **FIG. 14** representamos a hipotética dimensão da sala e, não menos hipotética, a escada de madeira que permitia o acesso ao piso superior.

Se representamos na **FIG. 15** a planimetria da escada, apresentamos esta em corte na **FIG. 14**. Ver-se-á que o nível das soleiras das portas para a varanda fica ligeiramente acima da cota do pavimento da sala. Não nos custa aceitar que houvesse um degrau nas portas da varanda. Em alternativa, podemos admitir que os degraus tinham, de altura, alguns milímetros mais que 0,22 m.

Reconstituímos na **FIG. 14**, em corte, o que nos parece ter existido.

A rocha, no exterior, atinge a cota de 495,65 m. O piso da varanda ou terraço estaria ao mesmo nível do das varandas laterais, visto que a porta e as janelas se abrem à mesma cota.

Sob a varanda ou terraço das traseiras haveria uma caixa de ar. O perfil da rocha não desmontada nessa caixa de ar, tal como o traçámos, deve considerar-se apenas aproximado, pois foi desenhado à vista, sem medições rigorosas. De qualquer forma, esse perfil tem de passar abaixo das frestas.

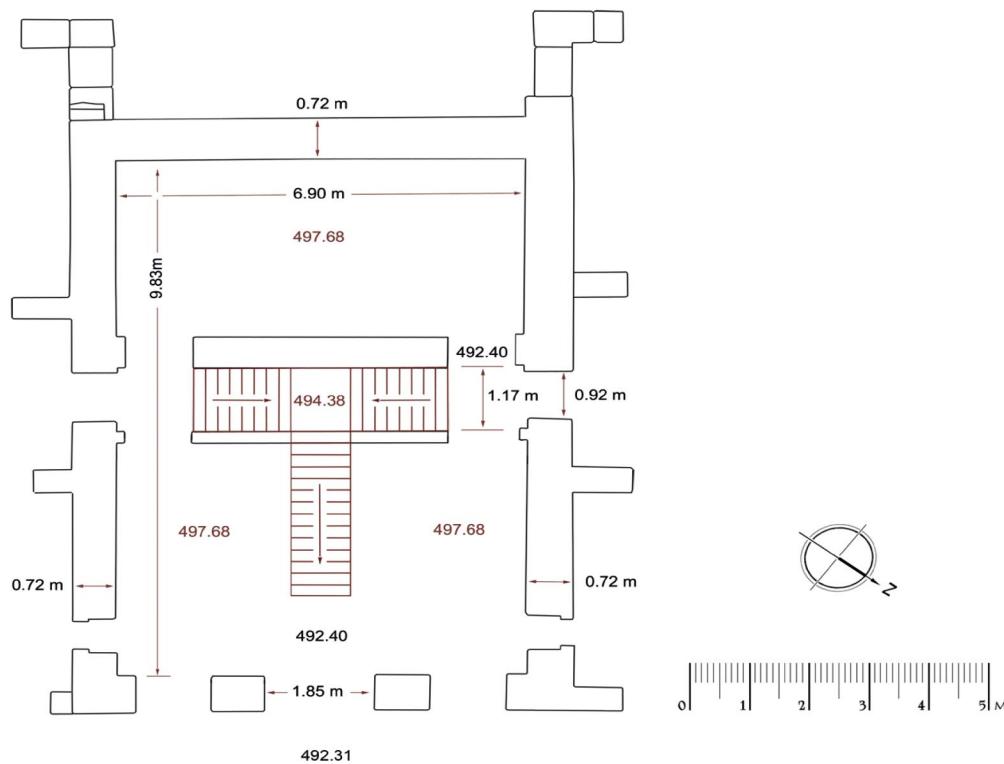
FIG. 15

Na soleira que se conserva da porta de comunicação das salas 2 e 3 medimos 492,40 m (**FIG. 15**). Uma diferença de 0,09 m permite supor um pavimento de tijoleiras ou de lajes. Devemos observar, porém, que na soleira não se encontra uma pedra bem alisada: a superfície é algo irregular. Podemos perguntar-nos se a irregularidade deriva de muito uso ou de meteorização depois do abandono do edifício. Ou acaso o que temos é apenas a pedra de assentamento de uma soleira que seria de pedra alisada, de tijoleiras ou de madeira?

A **FIG. 15** representa a nossa proposta. No espaço entre as duas paredes do rés-do-chão (espaço 2 da planta da **FIG. 7**) ficariam dois lanços de 9 degraus cada, convergindo para um patamar de volta. Para o utilizador, contam como um só. Chegado ao patamar, quem subia tomava o lanço perpendicular de 15 degraus.

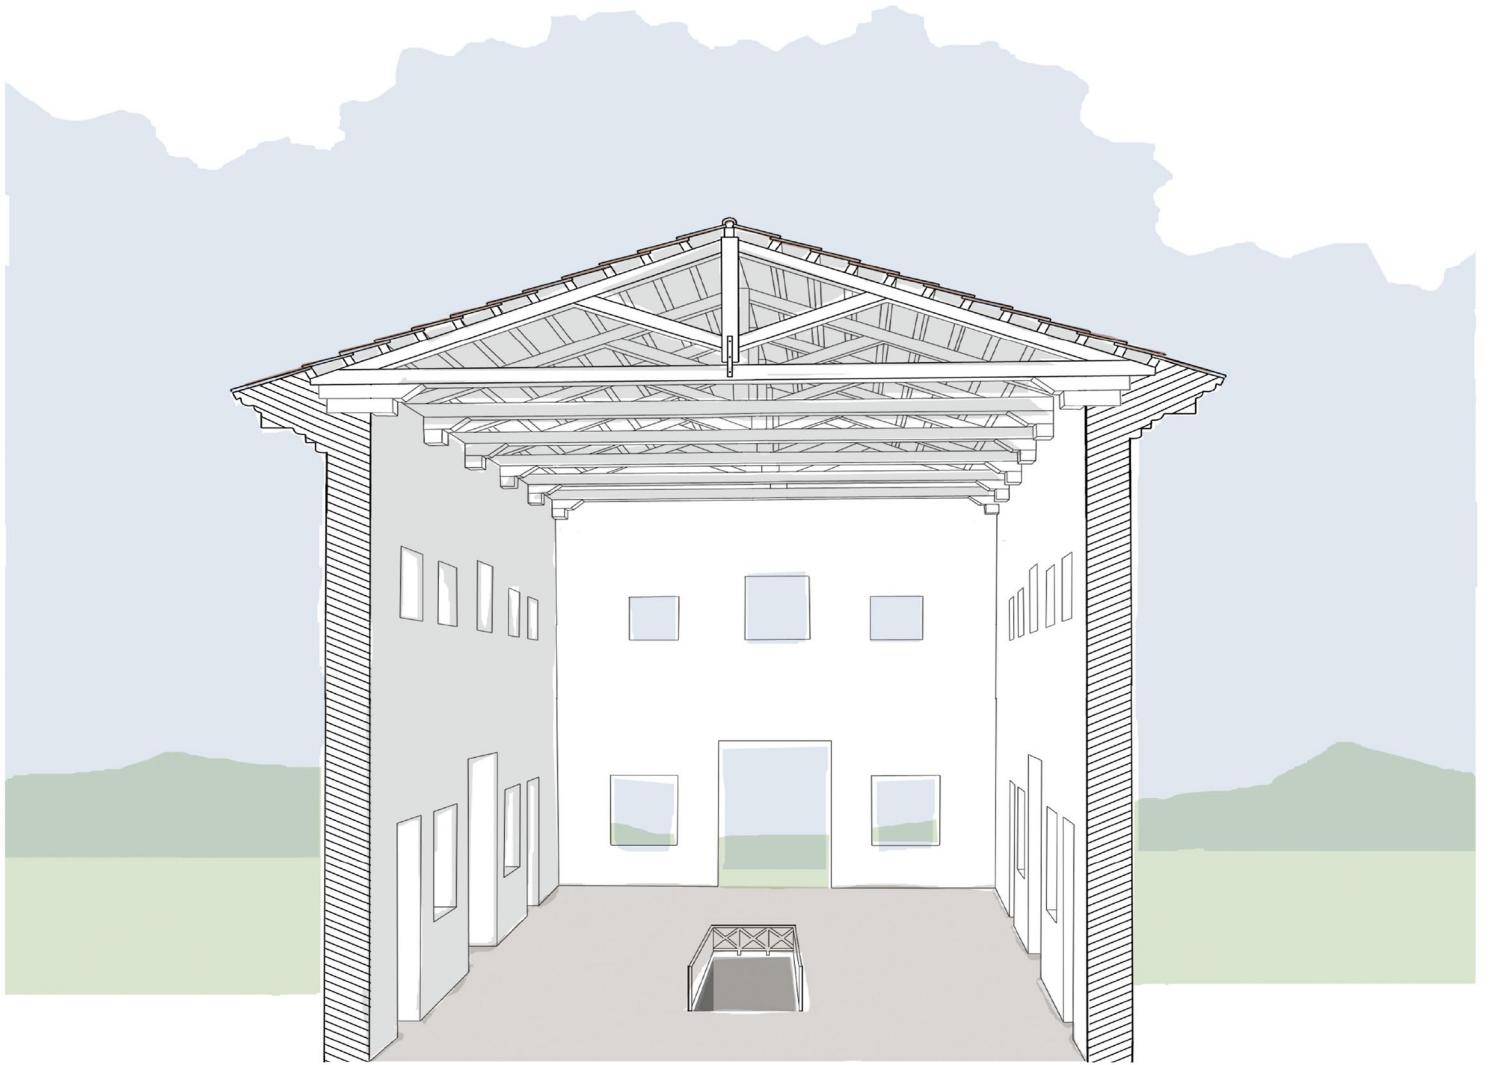
Subindo a escada, achar-nos-íamos num vasto salão. A **FIG. 16** reconstitui esse salão em perspectiva, com as portas e as janelas que abriam para as varandas e as janelas altas que serviriam para iluminação

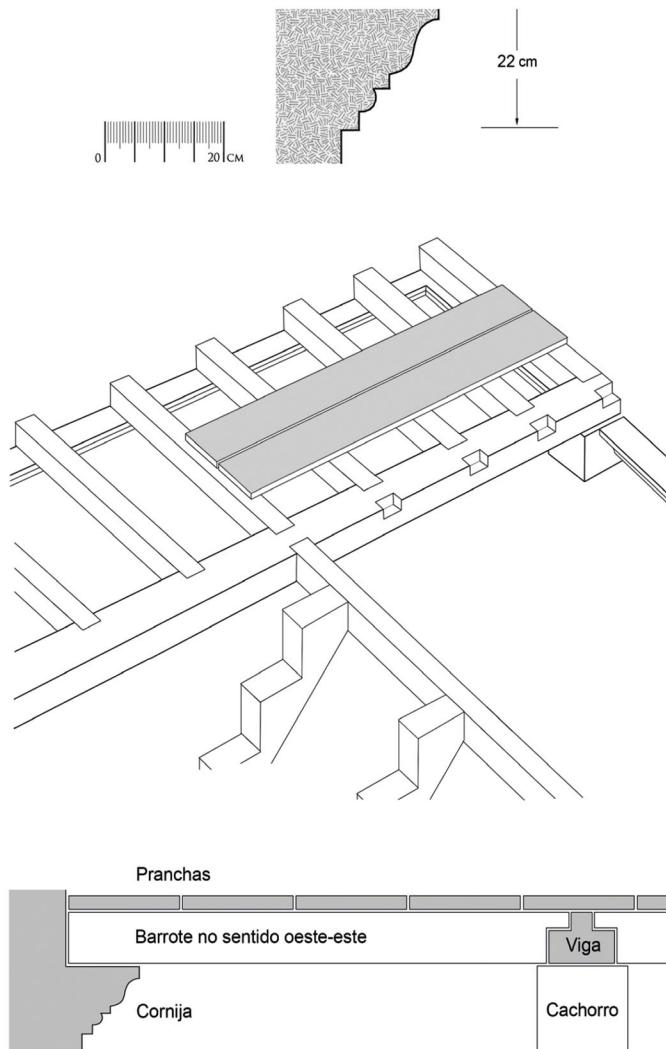
Na **FIG. 17** propomos, em esquema, o que seria o arranjo do sobrado do piso superior. Duas fortes vigas, de norte a sul, apoiadas nos cachorros que se observam do lado interno da parede da fachada principal (e são visíveis na **FIG. 9**), eram cruzadas por outros barrote (no sentido oeste-este) assentes nas cornijas do lado interno do edifício. Sobre o cruzamento de vigas assentava o tabuado de pranchas largas de madeira.

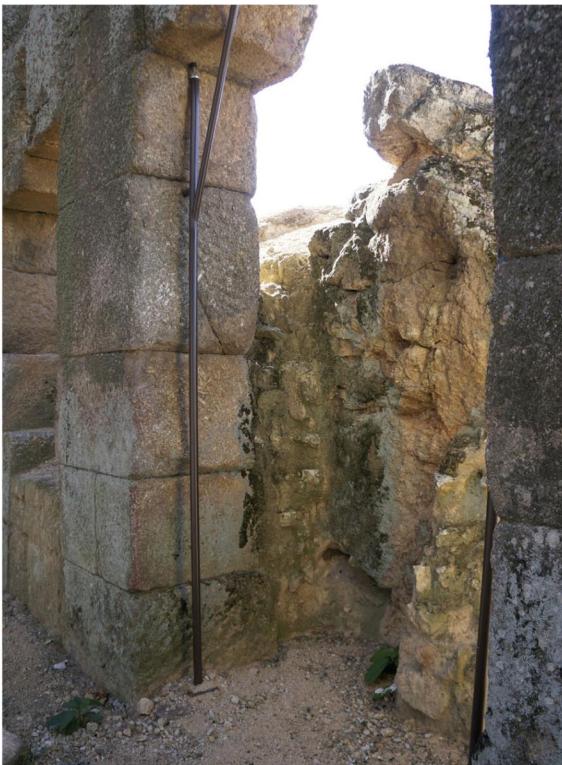
Se, vista do interior, a sala 3 (da planta da FIG. 7) aparenta ter uma porta do lado sul, a existência, no exterior, de um maciço rochoso (FIG. 18) exclui essa possibilidade. Temos de concluir que tal porta nunca existiu e que a abertura visível na FIG. 18 resultou do desmonte (em que época?) de alguns silhares.

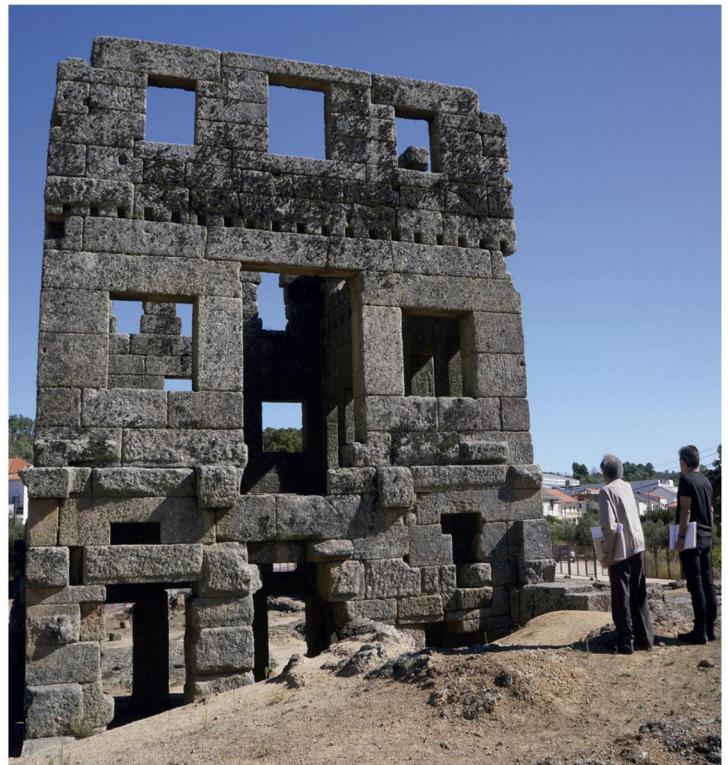
FIG. 19

As FIGS. 19 e 20C mostram alguns pormenores relevantes da parede traseira exterior do edifício: a utilização, na parte inferior dessa parede, de blocos mal aparelhados; a existência de duas frestas e de dois cachorros a nível inferior ao da porta do andar superior.

1. A parede foi construída com silhares bem aparelhados na face interior, mas algo toscos na face externa quase até à altura das frestas.
2. Nas traseiras do edifício havia também uma varanda ou terraço cujo pavimento exigia barrotes de madeira que repousavam nos cachorros.

A existência, nesta fachada traseira, de alvados para um vigeamento de madeira (**FIGS. 19 e 20C**) constitui um problema. Estão esses alvados ao nível dos que observámos na fachada oriental e interpretámos como correspondendo ao tecto da varanda. Não temos, nas traseiras, os alvados onde se alojaria, como na fachada oriental, o vigeamento de um telhado.
